# 西安市雁塔路中段 13 号西安某大学 雁塔校区自营餐厅“2·24”机械伤害 一般生产安全事故调查报告

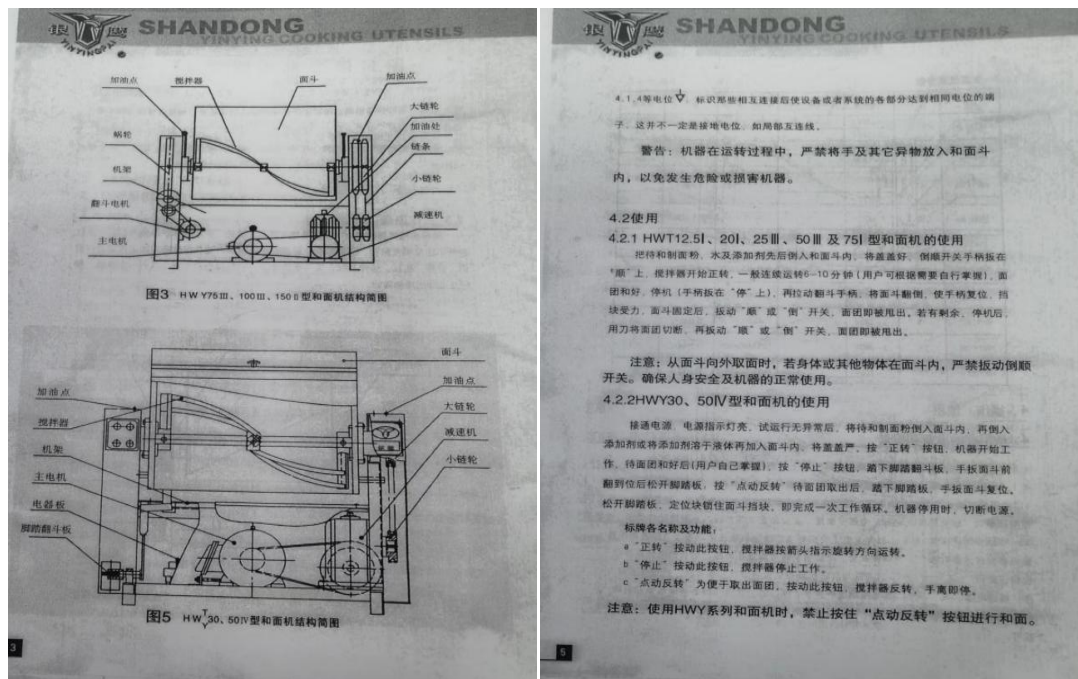
图1：和面机构造及安全注意事项

和面机型号为HWY100III型和面机（以下简称“和面机”），产品标准SB/T10127,生产厂家：山东银鹰炊事机械有限公司，和面机主要有机架、面斗、操纵机构、传动机构等几部分组成，手动翻斗倒顺开关直接控制电动机正反转。

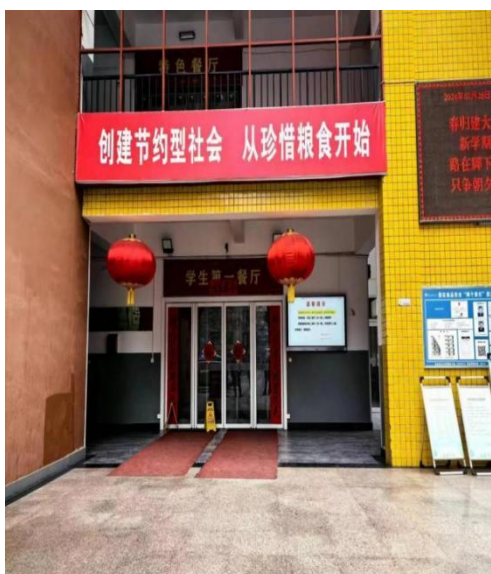
图 3：事故现场位置——第一食堂

（一）事故现场位于西某大雁塔校区自营餐厅第一食堂面食加工间（见图3）。

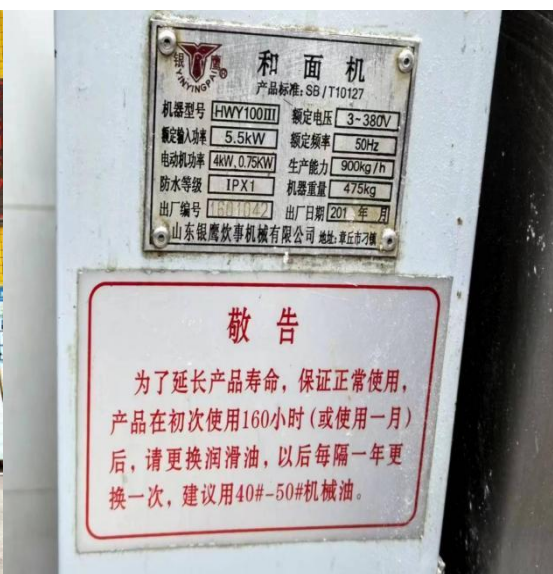
图 4：事故涉及和面机铭牌

（二）事故涉及设备为西某大雁塔校区自营餐厅第一食堂面食加工间和面机，设备编号为设备型号为HWY100III，出厂日期为2016年2月（见图4），现场勘查时，该设备处于停用状态，死者因救援需要已不在现场，地面面团处于和好的状态（见图5）；该和面机盖板开关方式均为手工操作（见图6），停止按钮上部张贴“急停”标识（见图7）。

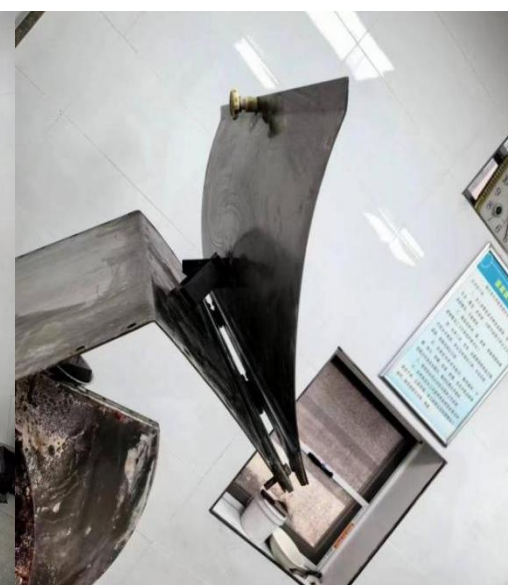
图 6：和面机盖板

死者侯某浪安全意识淡薄，违规冒险作业，严重违反自营餐厅安全生产管理制度及和面机安全操作规程，在和面机及桶盖均处于开启状态而没有关闭设备的情况下，冒险操作和面机是导致事故发生的直接原因。

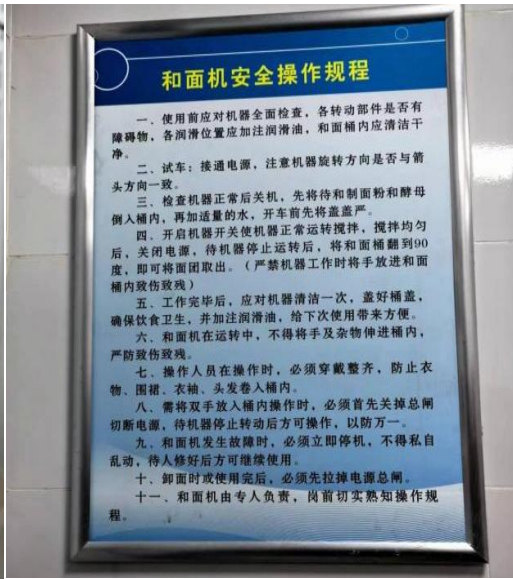
图 8：和面机安全操作规程

（三）面点间另一小型和面机侧墙壁上悬挂《和面机安全操作规程》（见图8），其中第六条规定“和面机在运转中，不得将手及杂物伸进桶内，严防致伤致残”；第七条规定“操

纵人员在操作时，必须穿戴整齐，防止衣裙、围裙、衣袖、头发卷入桶内”；第八条规定“需将双手放入桶内操作时，必须首先关掉总闸切断电源，待机器停止转动后方可操作，以防万一”；第十条规定“卸面时或使用完成后，必须先拉掉电源总闸”。

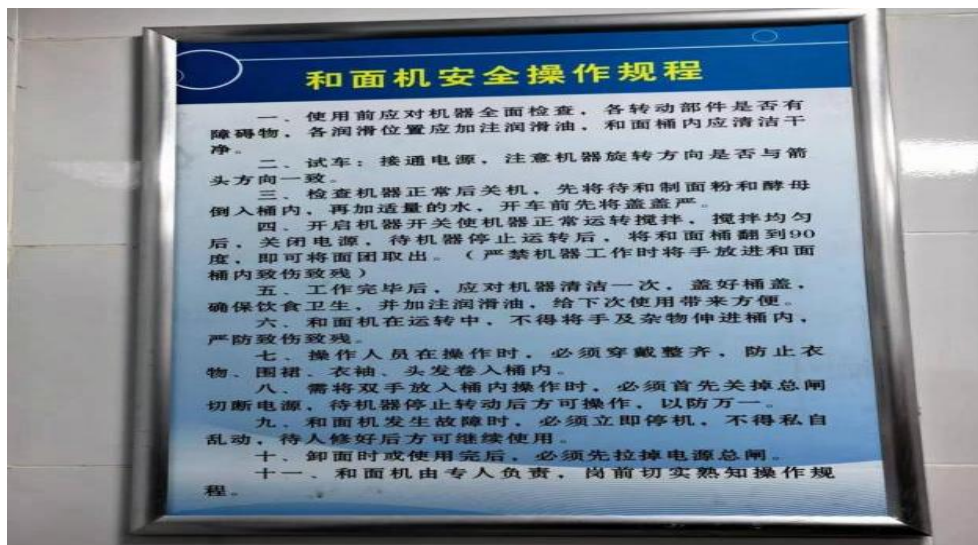
图 15：和面机安全操作规程：

经查，西某大后勤中心、自营餐厅和食堂分别按照教育培训计划对其进行了安全教育培训，对和面机操作使用培训进行了考核，并有参加培训和演练的图片以及本人参加安全教育培训的签字记录（见图 14）。加之，候某浪本人于 2008 年入职西某大餐厅食堂工作，2016 年购买该和面机后一直负责使用操作，对该机操作规程（见图 15）、性能、构造以及安全注意事项应十分熟知。

（一）西某大要认真吸取事故教训，认真贯彻实施国家安全生产法律法规，严格落实安全生产主体责任；进一步建立健全安全生产责任制和安全生产管理制度、岗位安全操作规程并严格执行，强化从业人员安全培训教育，提升从业人员的安全意识和技能。
