# 西安高新中创区 A5-01 地块新建小学项目 “12·11”一般高处坠落事故调查报告

2024 年 12 月 11 日 18 时 40 分许，位于西安高新区中创区 A5-01 地块新建小学项目，一名施工升降机安拆工在安装附墙装置过程中，不慎从施工升降机梯笼上方作业平台坠落，当场死亡，事故直接经济损失 158 万元。

经调查组认定，西安高新中创区 A5-01 地块新建小学项目“12·11”一般高处坠落事故是一起因从业人员违章作业、安全管理不到位造成的生产安全责任事故。

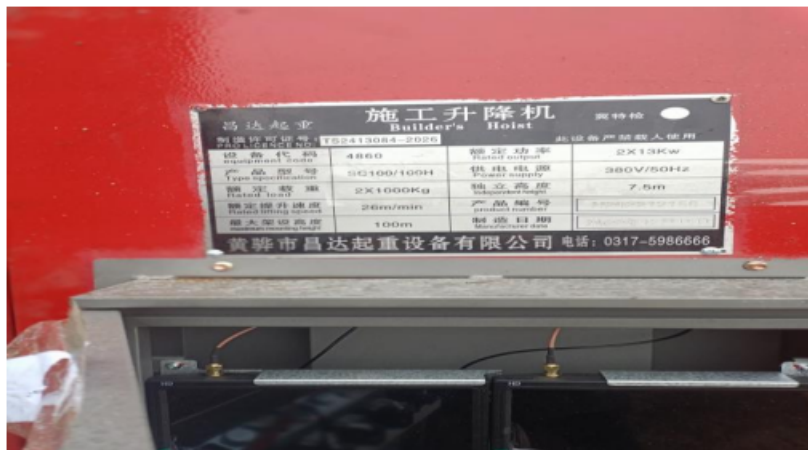
图 1: 施工升降机铭牌

**（1）1#楼正在安装的施工升降机状况：**1#楼施工升降机型号：SC100/100H，额定载重量2×1000kg；吊笼尺寸：3.2m×1.5m×2.15m；吊笼自重2×1000kg。标准节尺寸：

0.6m×0.6m×1.5m。生产日期：2022 年 12 月 15 日；产品编号：H202212156；生产厂家：黄骅市昌达起重设备有限公司；产品具有出厂质量合格证。

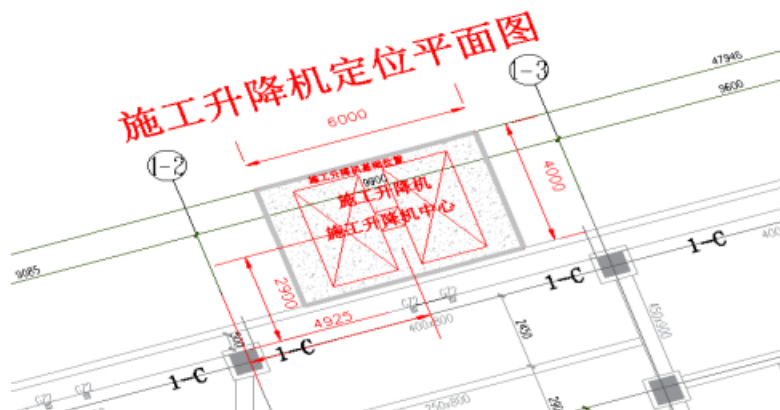
图 2: 施工升降机平面图

施工升降机定位于 1#楼北边，施工升降机距离 1-C 轴 2900mm;东西定位于 1-2 与 1-3 轴线之间，施工升降机中心距离 1-3 轴线 4925mm;

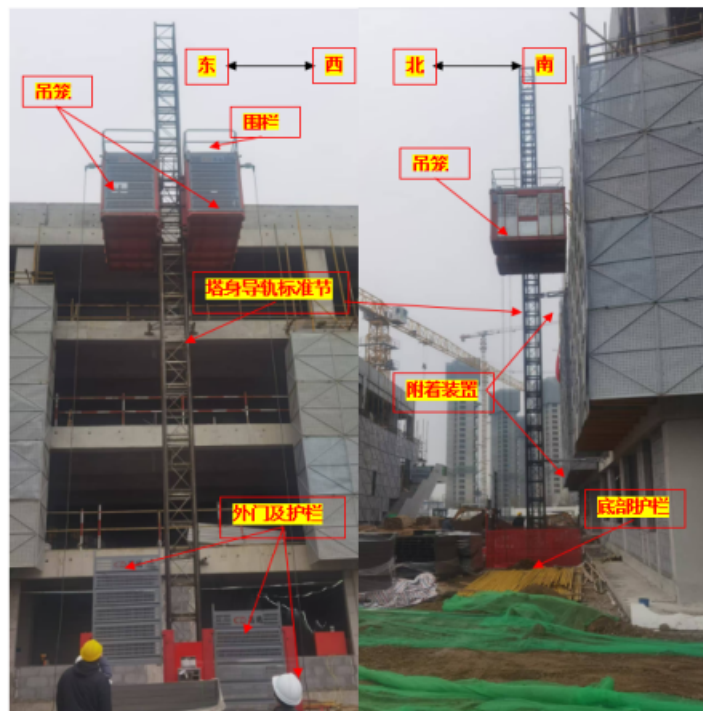
图 3：施工升降机安装整体情况

现场 1#楼施工升降机处于安装阶段，总装有 15 个标准节和 1 个无齿节，装有三道附着装置，第三道附着装置量置在 12 节标准节之间，与屋面女儿墙未连接。现场总高度为 24m; 两吊笼顶

部停在第 11 节标位量置（约 16.5m 处）；吊笼顶围栏高度 1.2m；

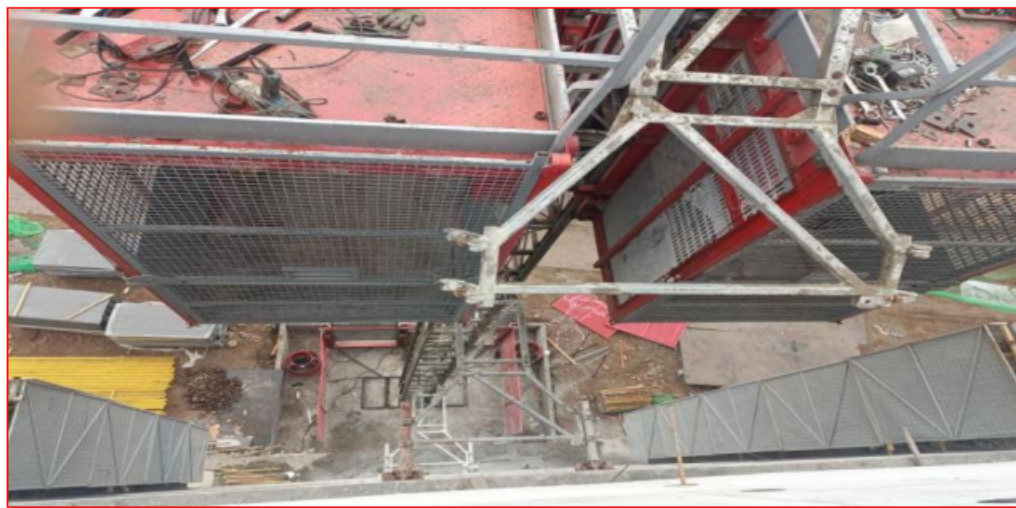
图 4：事发发生前，正在进行第三道附着装置安装，已与标准节联接，未与屋面女儿墙连接；

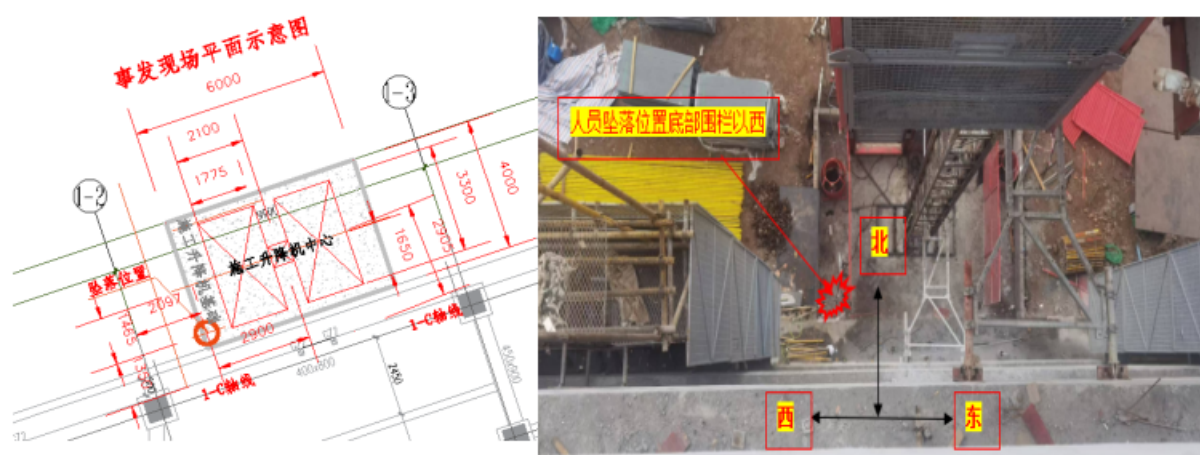
图 5：事故现场情况

（2）事发现场情况：作业人员坠落于 1#楼施工升降机基础西南角位置。坠落点距离施工升降机中心以西 2900mm，以南

1465mm（距离西边 1-2 轴线 2097mm，距离南边 1-C 轴线 1350mm）。

高某某站在施工升降机梯笼平台顶部区域安装附墙配件过程中，未悬挂安全带挂钩，违章作业，导致高处坠落，是事故发生的直接原因。

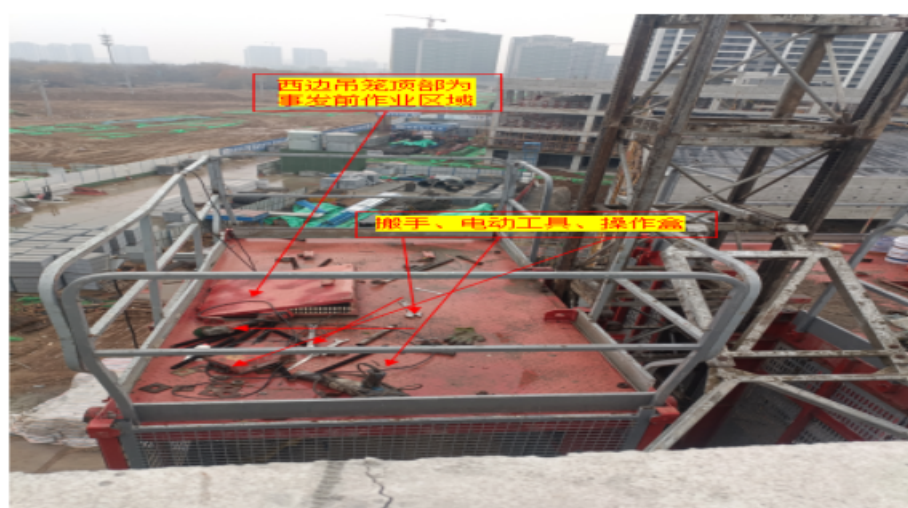
图 6：施工升降机顶部作业区域情况

（3）收工前安装工作业区域为施工升降机吊笼顶部，顶部护栏高度 1.2m；人员作业时须将安全带固定在护栏或施工升降机标准节上作业；吊笼顶部作业区域留有安装用搬手、电动工具、顶部操作盒、平垫等；

（一）西安万卓机械公司要夯实企业安全生产主体责任。举一反三，全面排查施工现场存在的安全事故隐患，将隐患消灭在萌芽状态。完善各项安全生产规章制度和操作规程，严格执行危险作业审批制度和流程；严格落实从业人员安全教育培训规定，未按规定培训合格的施工人员严禁上岗作业；加强对施工现场的安全检查力度，及时发现并制止“三违”作业，杜绝此类事故再次发生。
